## PROGETTO DEFINITIVO—ESECUTIVO

INTERVENTI DI RISANAMENTO CONSERVATIVO E CONSOLIDAMENTO STRUTTURALE  
PATRIMONIO PONTI LUNGO LE STRADE PROVINCIALI (MIT PONTI 2023)  
S.P.90 "ERACLEA-MARE" – MANUFATTO ID 040  
PONTE SUL CANALE REVEDOLI IN COMUNE DI ERACLEA

Ponte sul canale Revedoli  
Comune di Eraclea (VE)

RELAZIONE ILLUSTRATIVA  
GENERALE E DOC. FOTO

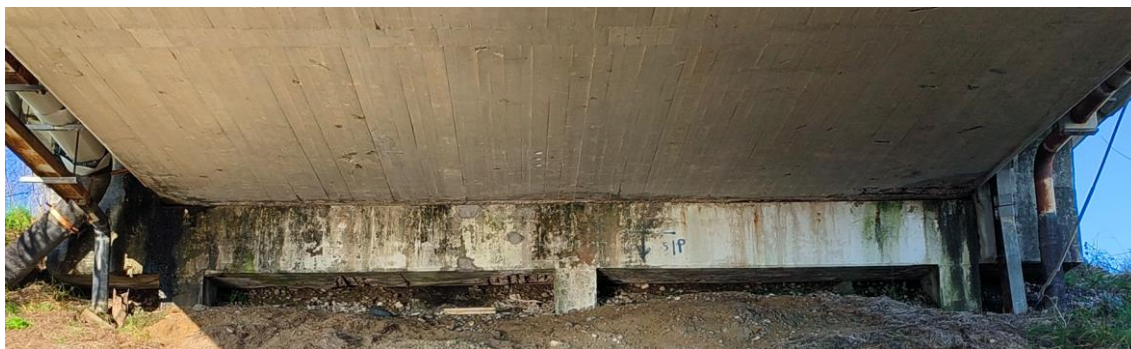
Le spalle costituenti l'opera presentano macchie di umidità diffuse mentre ai lati il calcestruzzo si presenta dilavato. All'intradosso dei pulvini, in particolare nella spalla direzione Eraclea, si osserva distacco di copriferro ed armatura ossidata.

Figura 6 – Spalla 1 - direzione Eraclea

- Scarifica superficiale meccanica o mediante idrogetto;
- Sostituzione od integrazione dell'armatura;
- Spazzolatura dell'armatura e passivazione;
- Ripristino del copriferro mediante applicazione di malta;
- Trattamento protettivo finale.

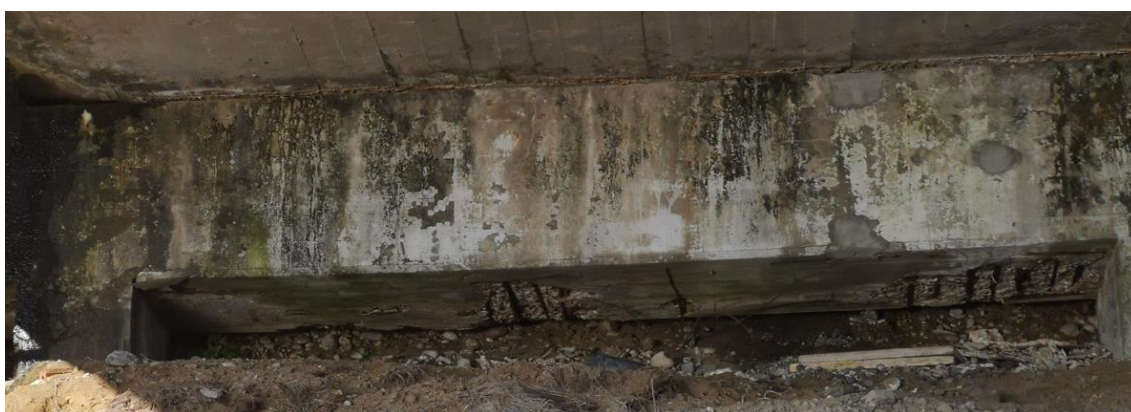
Figura 7 – Spalla 1 – macchie di umidità, dilavamento, distacco di copriferro e armatura ossidata

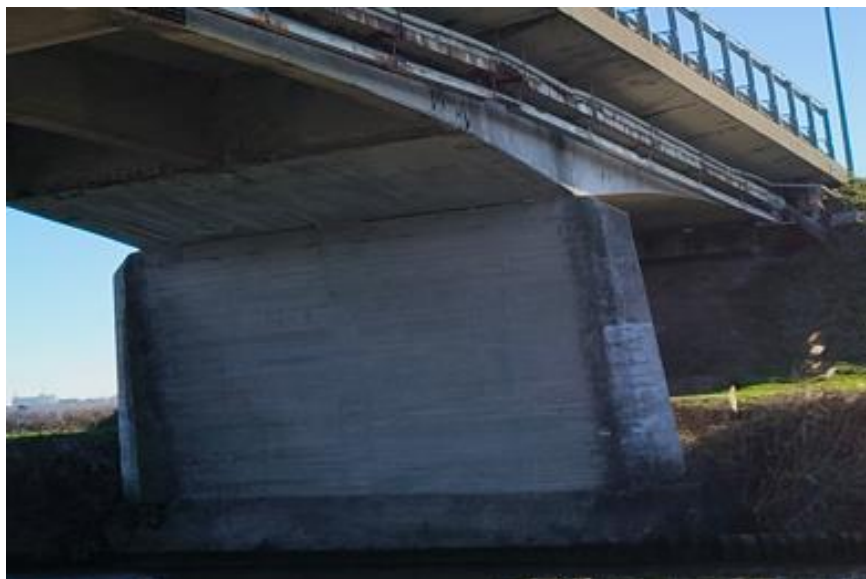
Nelle pile sono visibili vespai di lieve intensità, lungo i bordi il calcestruzzo si presenta dilavato e sono presenti delle zone con distacco di copriferro.

**Figura 8 – Pila 2 - lato Eraclea mare**

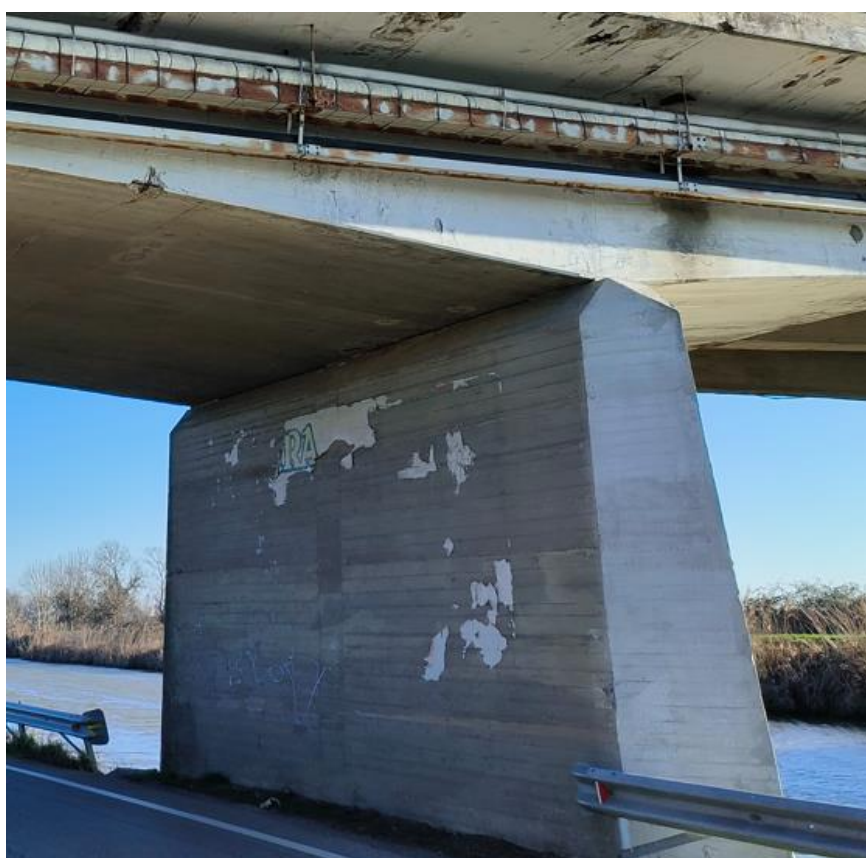
**Figura 9 – Pila 1 - lato Eraclea**

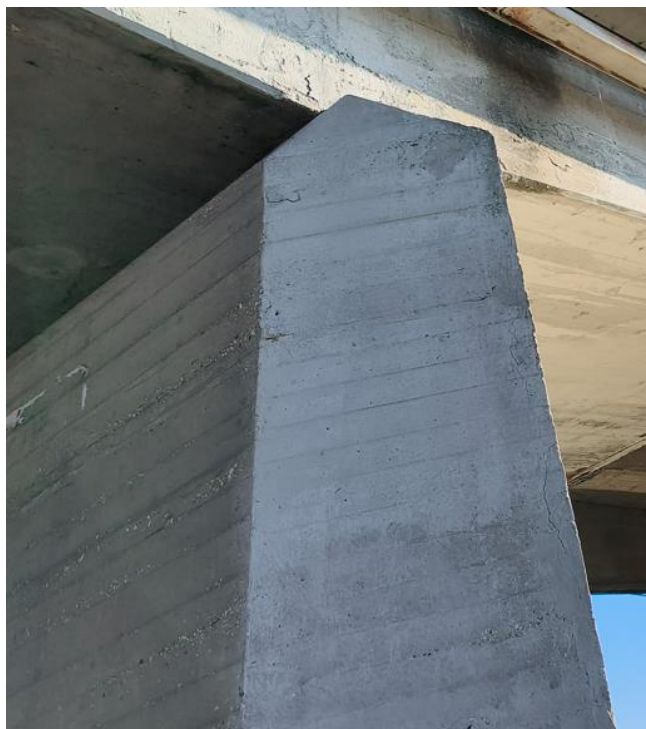
**Figura 10 – Pila 1 – Vespai e distacco di copriferro**

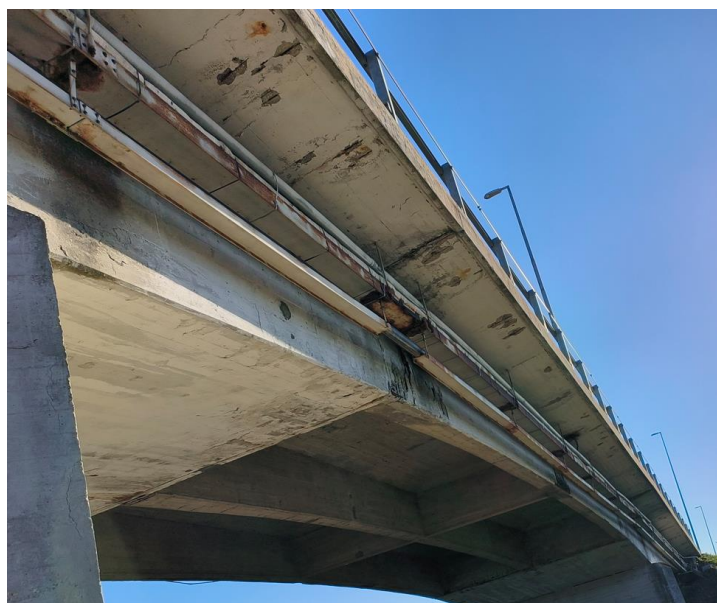
L'intradosso dell'impalcato presenta su buona parte della superficie, macchie di umidità e staffe scoperte ed ossidate. Sulle facciate laterali delle travi di bordo, in corrispondenza della sella Gerber e sugli sbalzi, il calcestruzzo si presenta dilavato, con distacco di copriferro ed armatura ossidata. All'interno dei cassoni, nelle due campate laterali si evidenziano ristagni d'acqua. Inoltre, in corrispondenza della prima campata è presente un danno da urto.

**Figura 11 - Intradosso impalcato**

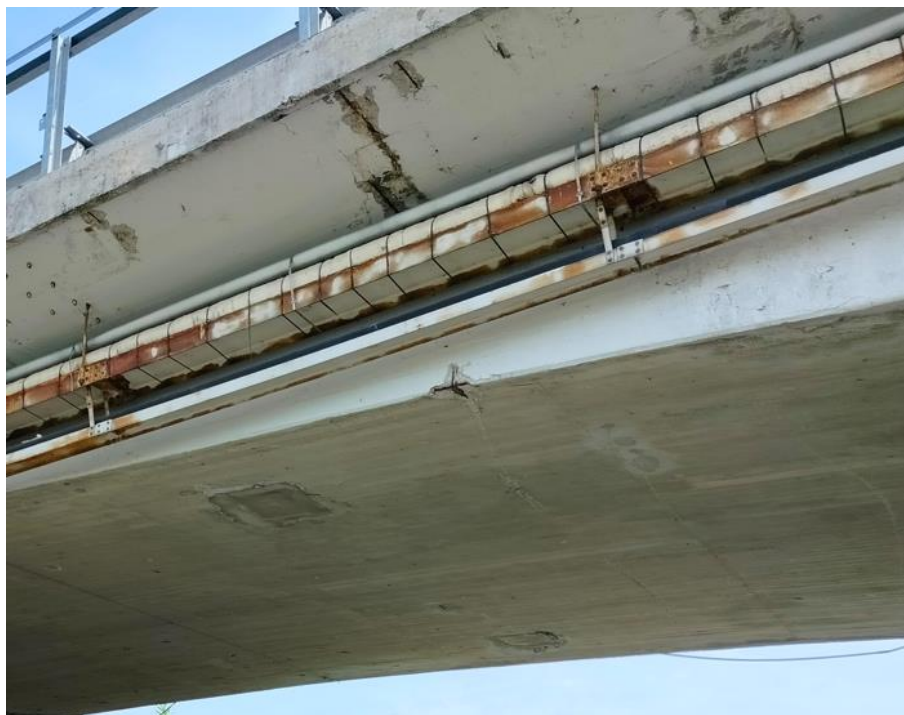
**Figura 12 – Prima campata – danno da urto**

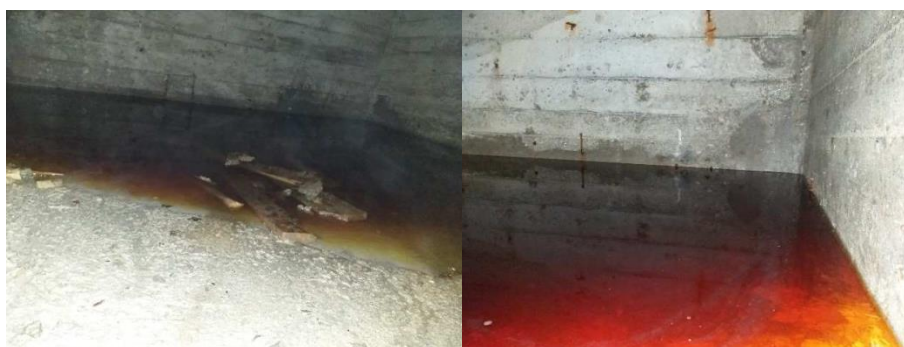
**Figura 13 – Ristagni d'acqua cassoni**

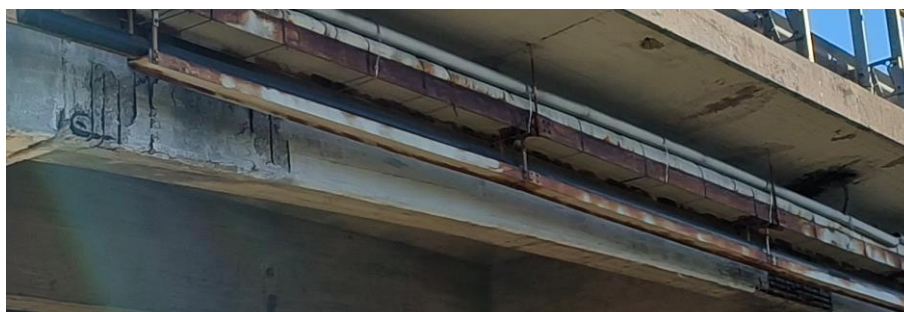
**Figura 14 – Distacco di copriferro ed armatura corrosa**

Dalle indagini sul calcestruzzo si rileva una buona qualità meccanica del materiale, ne deriva una buona durabilità della struttura. I degradi registrati derivano principalmente dall'esposizione della struttura all'ambiente marino ed agli agenti atmosferici.

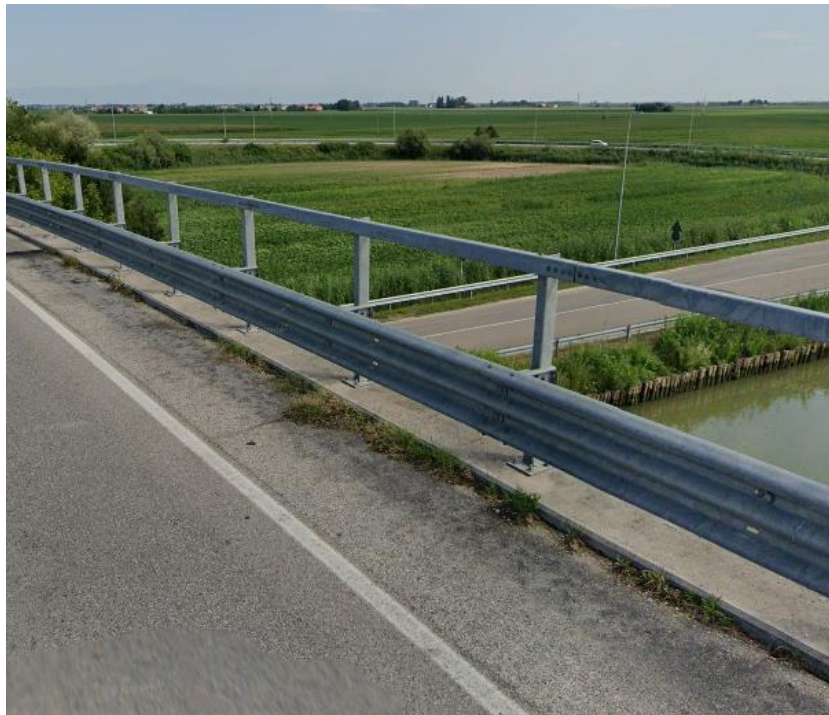
Le barriere presenti sull'opera ed i cordoli sono stati ripristinati nel 2008. Le barriere presenti adesso sono di tipo H2 W5 bordo ponte ed i cordoli sono passati da una larghezza di 25 cm del progetto originale a 60 cm.

**Figura 15 – Barriere di sicurezza e cordoli**

Creazione del collegamento, nella corsia direzione Eraclea, della transizione delle barriere di sicurezza presenti. Si prevede inoltre la realizzazione del collegamento della bandella superiore, in direzione Eraclea Mare.

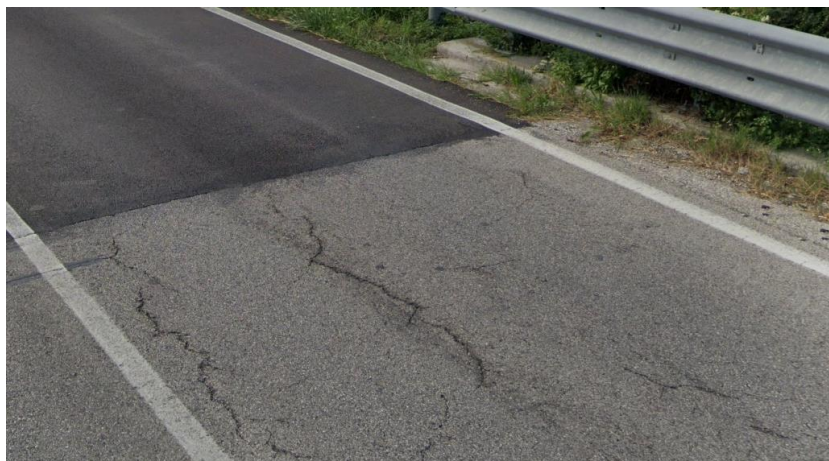
Nella pavimentazione risultano presenti fessure diffuse.

**Figura 16 – Pavimentazione**

- Rimozione della pavimentazione esistente;
- Posa in opera di impermeabilizzazione a spruzzo;
- Stesa dello strato di binder di min. 7 cm;
- Stesa dello strato di usura tipo SMA per un min. di 4 cm;
- Ripristino della segnaletica orizzontale.

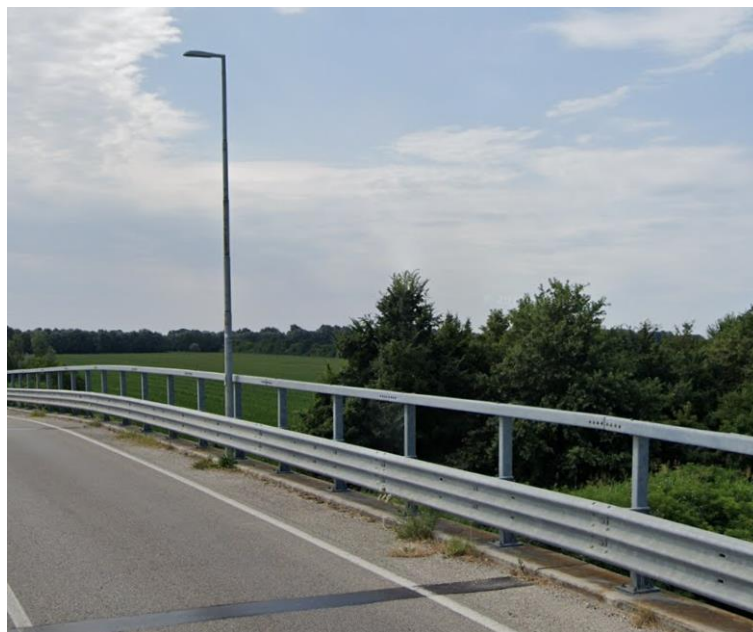
La pavimentazione in corrispondenza dei giunti, che sembrano essere sostituiti recentemente, presenta irregolarità sulla superficie.

**Figura 17 - Giunto a tampone**

In corrispondenza delle selle Gerber e delle spalle. Gli attuali giunti sono a tampone ed il progetto prevede la sostituzione degli attuali giunti con giunti di sottopavimentazione al fine di garantire un miglior confort agli utenti della strada e maggiore durabilità;

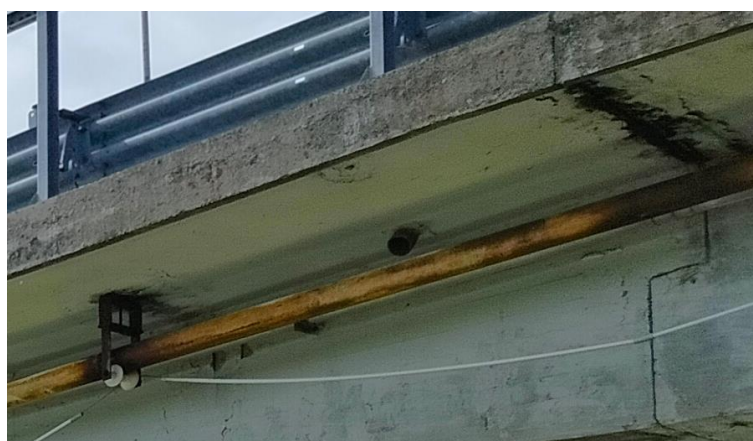
Il sistema di smaltimento acque risulta caratterizzato da scarichi corti.

**Figura 18 – Scarichi corti**

Si rileva la presenza di caditoie lungo l'impalcato, in parte ostruite, e di scarichi corti che convogliano l'acqua direttamente sugli elementi strutturali e nel canale.

Tali fattori determinano a lungo termine fenomeni di degrado quali ossidazione e distacco del copriferro; si prevede pertanto il rifacimento del sistema di regimentazione delle acque.

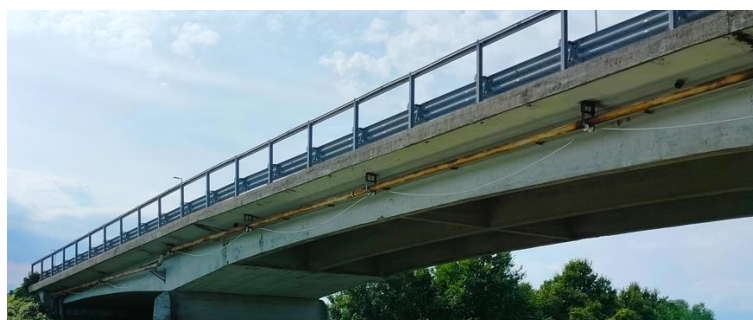
Si evidenzia la presenza di sottoservizi mal ancorati lungo tutta l'opera.

**Figura 19 – Sottoservizi**

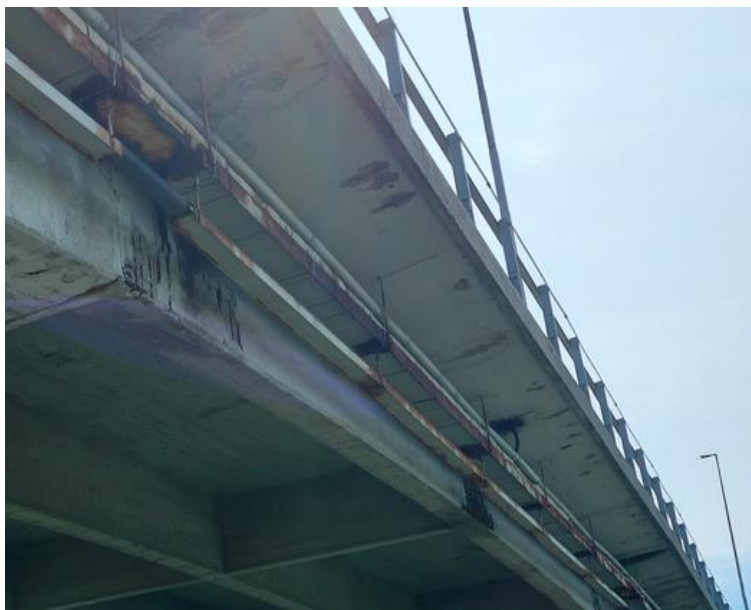
**Figura 20 – Sottoservizi**
