## PROGETTO DEFINITIVO—ESECUTIVO

INTERVENTI DI RISANAMENTO CONSERVATIVO E CONSOLIDAMENTO STRUTTURALE  
PATRIMONIO PONTI LUNGO LE STRADE PROVINCIALI (MIT PONTI 2023)  
S.P.42 "JESOLANA" – MANUFATTO ID 290  
PONTE SUL FIUME LEMENE TRA I COMUNI DI SAN STINO DI LIVENZA E DI CAORLE

UBICAZIONE DELL' INTERVENTO  
Ponte sul fiume Lemene tra i Comuni di  
S.Stino di Livenza e Caorle

RELAZIONE ILLUSTRATIVA  
GENERALE E DOCUMENTAZIONE  
FOTOGRAFICA

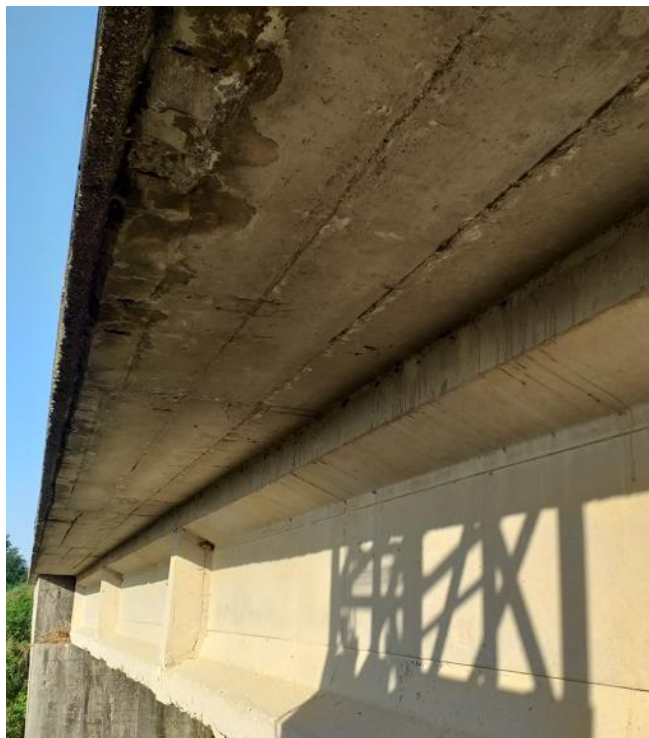
L'intradosso dell'impalcato presenta degradi localizzati in corrispondenza degli sbalzi e degli scarichi, in particolare dilavamento, distacco di copriferro ed armature corrose.

**Figura 4 – Sbalzo travi**

- Manutenzione superficiale degli elementi in calcestruzzo armato degradati
- La realizzazione del nuovo sistema di convogliamento delle acque meteoriche
- Il rifacimento della pavimentazione stradale con impermeabilizzazione della superficie in calcestruzzo;
- Sostituzione dei giunti di dilatazione
- Ricostruzione dei pulvini che risultano degradati probabilmente per attrito parassita dei vincoli essendo il foglio in piombo interposto tra travi e pulvino probabilmente compresso.
- Sostituzione del parapetto metallico con **barriera a norma** e rifacimento del cordolo.

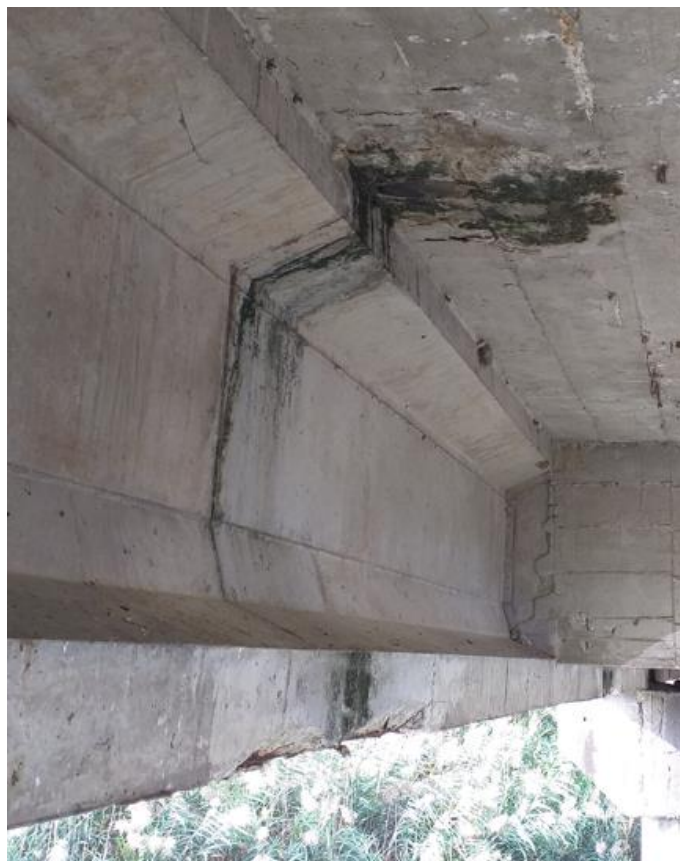
**Figura 5 – calcestruzzo dilavato**

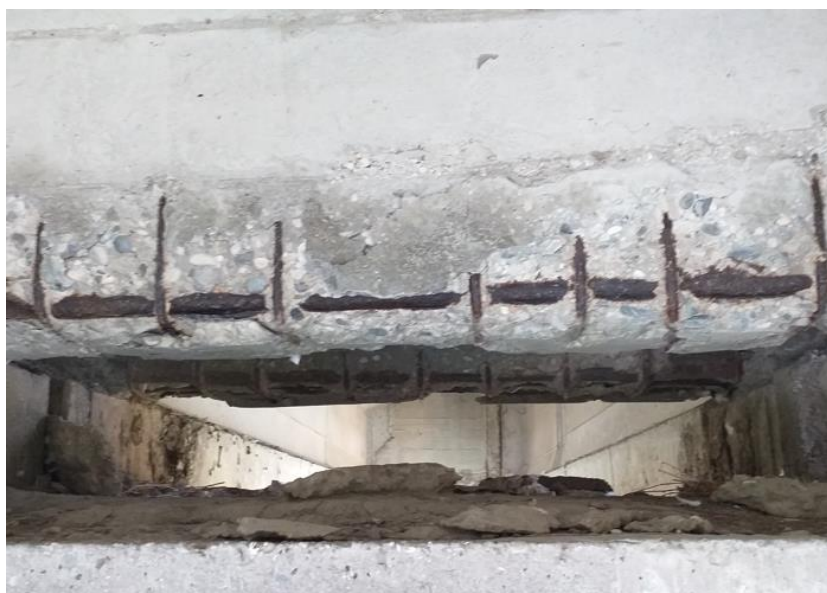
**Figura 6 – Distacco di copriferro ed armatura corrosa**

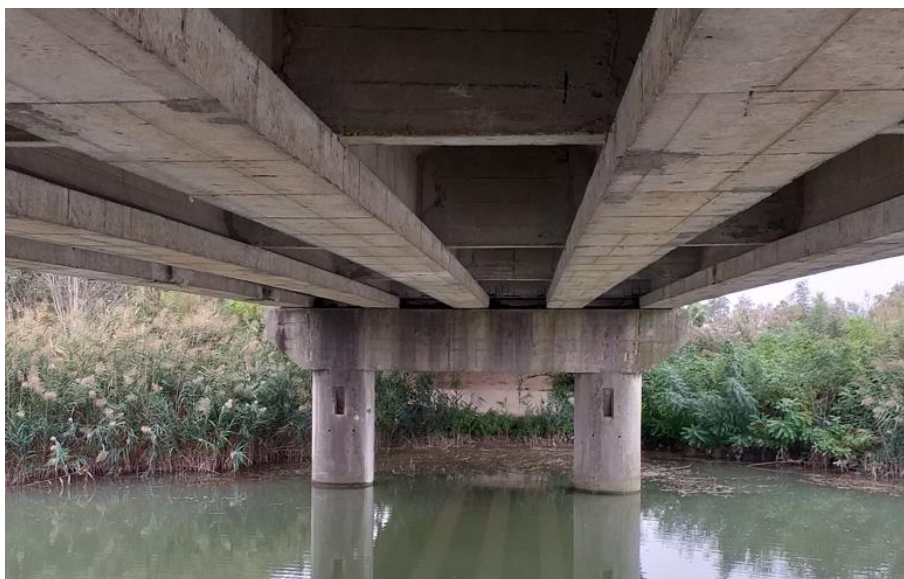
I pulvini delle pile si presentano dilavati con distacco di copriferro ed armatura corrosa

**Figura 7 – Pila 1 – Dilavamento con distacco di copriferro ed armatura ossidata**

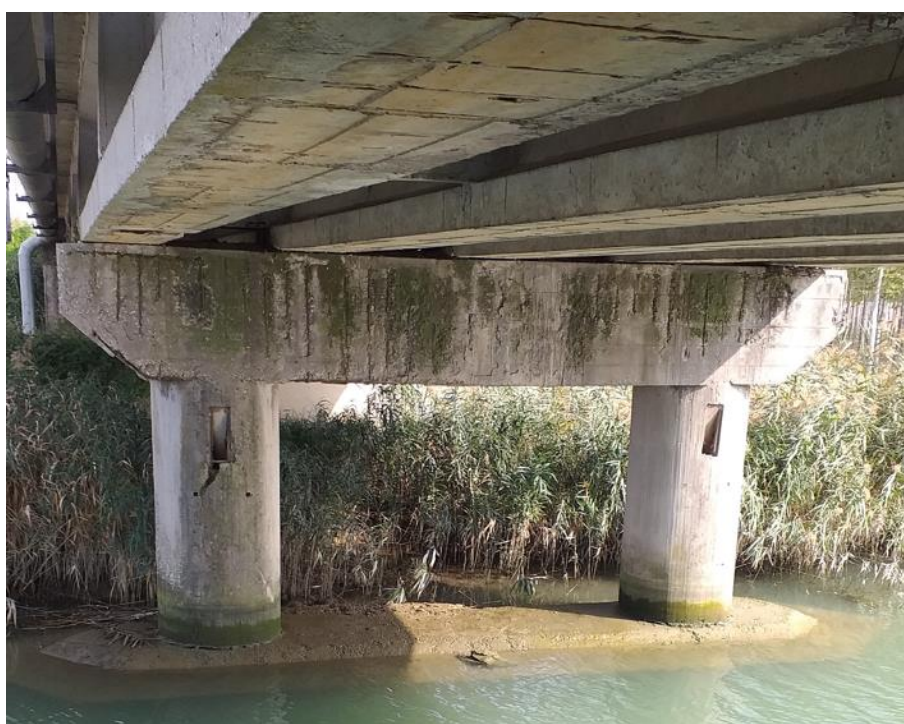
**Figura 8 – Pila 2 – Dilavamento con distacco di copriferro ed armatura ossidata**

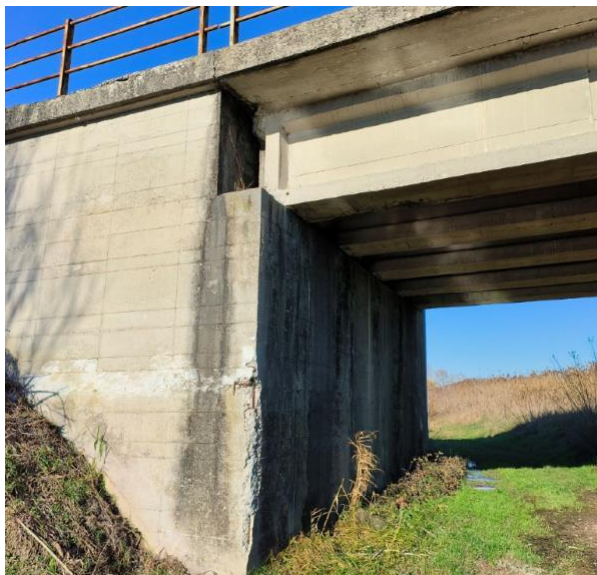
Le spalle costituenti l'opera presentano dilavamento, distacco di copriferro ed armatura ossidata

**Figura 9 – Spalla 1 - Dilavamento, distacco di copriferro e armatura ossidata**

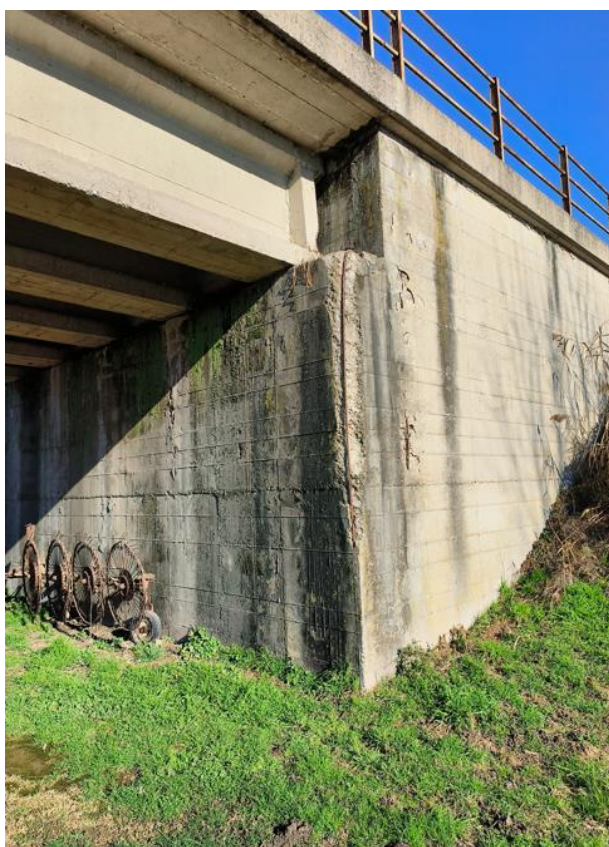
**Figura 10 – Spalla 2 – Dilavamento del calcestruzzo con armatura ossidata**

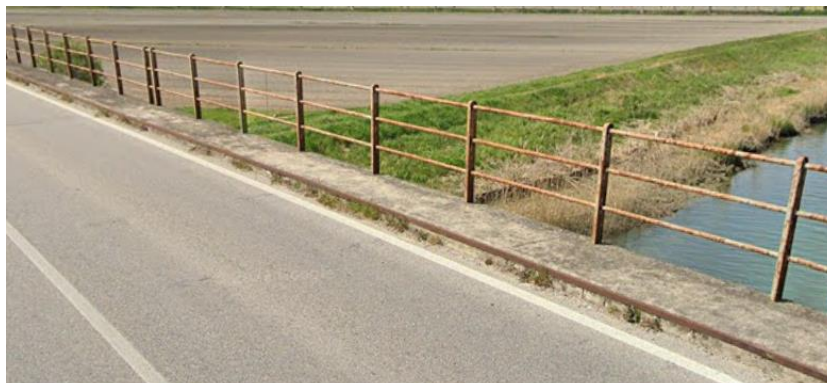
Le barriere presenti sull'opera risultano non a norma ed i cordoli sono degradati.

**Figura 11 – Barriere di sicurezza e cordoli**

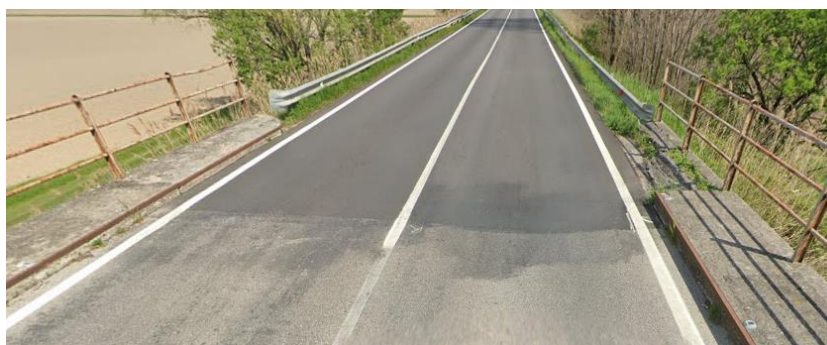
Nella pavimentazione risultano presenti fessure in corrispondenza dei giunti.

**Figura 12 – Pavimentazione**
