# **Progetto Urbanistico Aldabra**

Riqualificazione e valorizzazione di un tratto di spiaggia e di costa in Comune di Jesolo, località Pineta

RIPASCIMENTO MANUTENTIVO - TRATTO ANTISTANTE PIAZZA EUROPA - VIA ORSINI

### **RELAZIONE TECNICA**

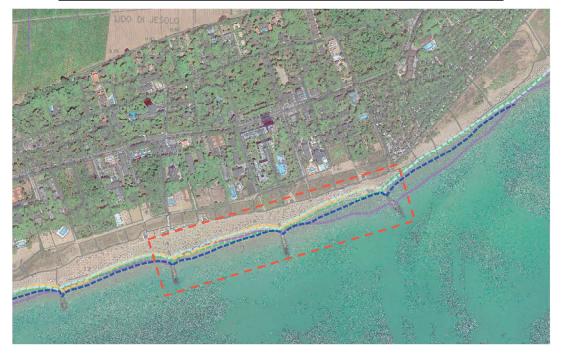
Figura 1 : Evoluzione morfologica del litorale fra Camping Malibu Beach e la zona della foce del Fiume Piave. Nel riquadro tratteggiato in rosso il tratto oggetto della presente Relazione.

Sulla base della cartografia disponibile degli ultimi vent'anni si è potuto analizzare l'evoluzione della linea di costa nel tratto compreso tra il litorale del Lido Est e la foce del fiume Piave. Nelle figure seguenti si riporta l'evoluzione della linea di costa con riferimento alle seguenti cartografie:

Carta Tecnica Regionale – 2005
 Ortofoto – Volo 2010
Google Earth - 2017
 Rilievo – Gennaio 2022
 Rilievo – Gennaio 2023

Tenuto conto che il litorale di Jesolo presenta uno sviluppo complessivo di circa 13 km, dalla sovrapposizione della linea di costa, riferita a diversi archi temporali, si osserva come la porzione più orientale (di sviluppo pari a circa 3,65 km) sia soggetta ad erosione mentre la porzione occidentale sia soggetta a deposito.

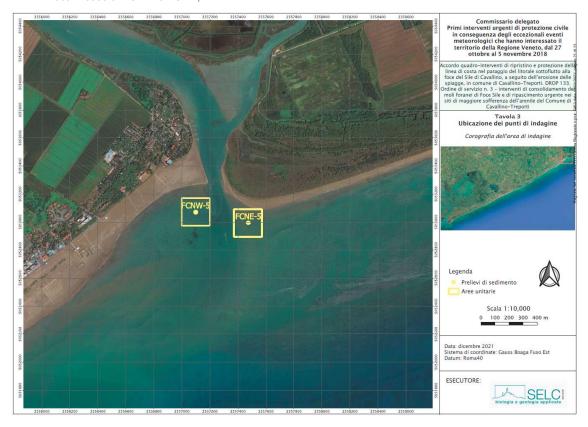
1. Foce Nicesolo: FCNW e FCNE;

Distanza massima dall'area di ripascimento: circa 19 km

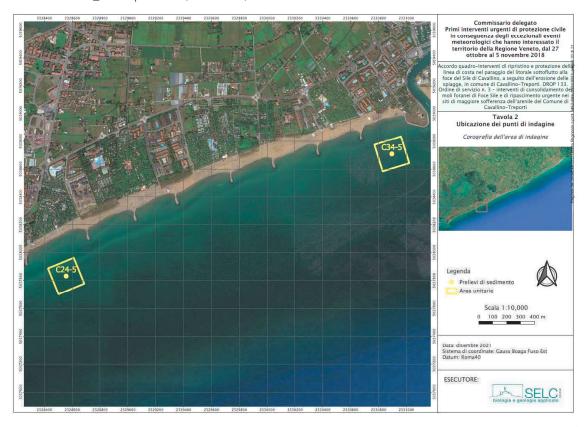
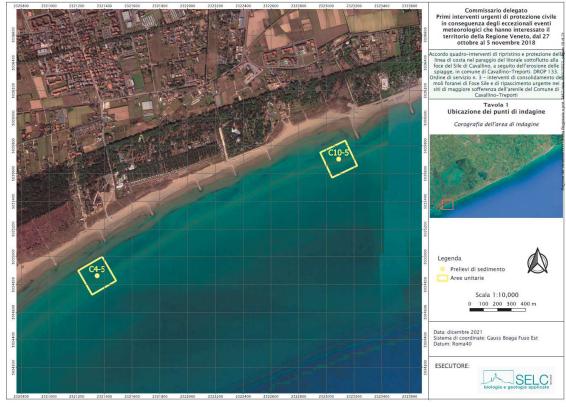
# 2. Cavallino\_ Siti disponibili C4, C10 e C34;

Distanza massima dall'area di ripascimento: da 12 km a 21 km.
