## PROGETTO DEFINITIVO—ESECUTIVO

INTERVENTI DI RISANAMENTO CONSERVATIVO E CONSOLIDAMENTO STRUTTURALE  
PATRIMONIO PONTI LUNGO LE STRADE PROVINCIALI (MIT PONTI 2023)  
S.P.90 "ERACLEA-MARE" – MANUFATTO ID 040  
PONTE SUL CANALE REVEDOLI IN COMUNE DI ERACLEA

Ponte sul canale Revedoli  
Comune di Eraclea (VE)

RELAZIONE ILLUSTRATIVA  
GENERALE E DOC. FOTO

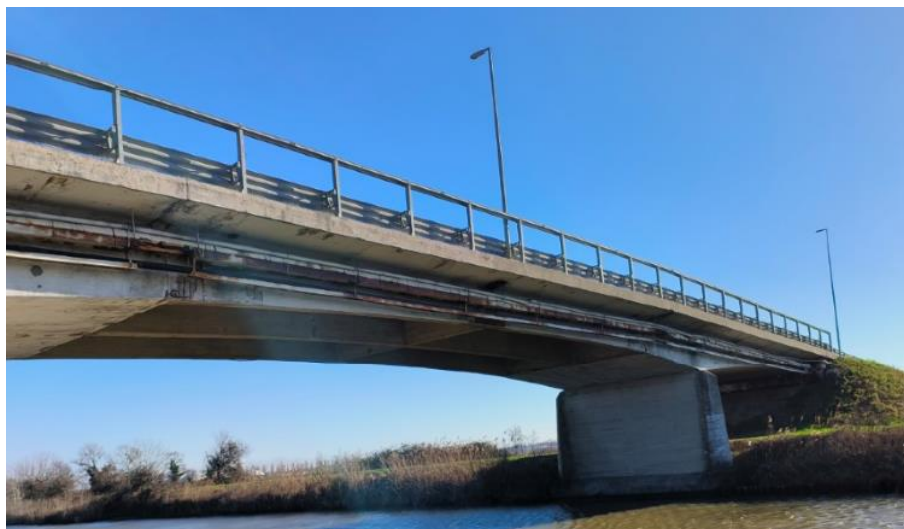
**Figura 4 – Vista laterale**

Sono presenti, a delimitazione della carreggiata, dei marciapiedi di altezza pari a 10 cm e larghezza pari a 60 cm, con interposte delle barriere stradali tipo H2 bordo ponte. Quest'ultimi elementi, insieme ai giunti a tampone, sembrano essere stati oggetto di interventi realizzati nel 2008.

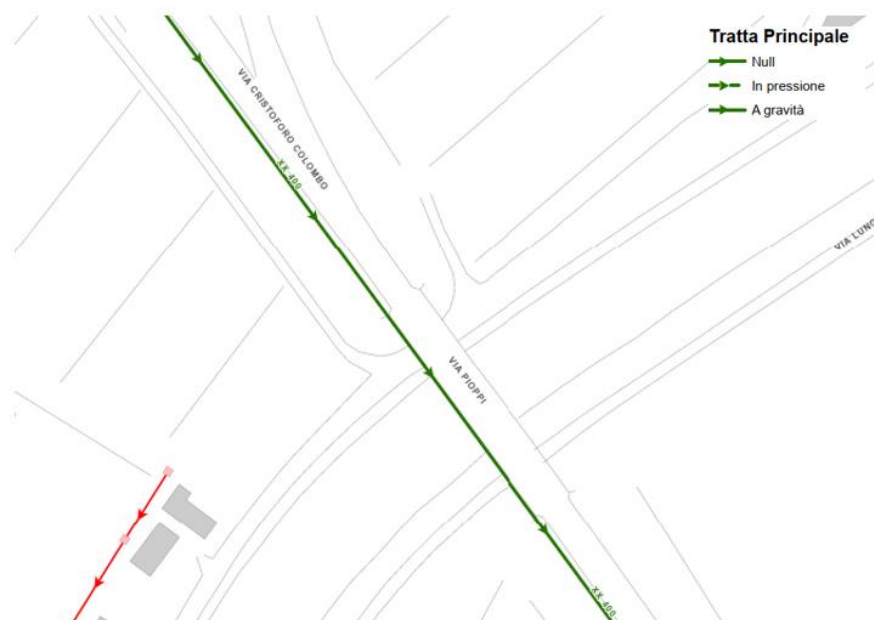
**Figura 21: Rete fognaria**

Nell'opera insiste una condotta della fognatura nera gestita da Veritas; tale tubazione è appesa nell'intradosso del ponte, in corrispondenza degli sbalzi. Al fine di eseguire gli interventi di ripristino corticale del calcestruzzo è possibile risolvere l'interferenza mediante protezione della condotta e l'utilizzo di metodi di demolizione non invasivi.

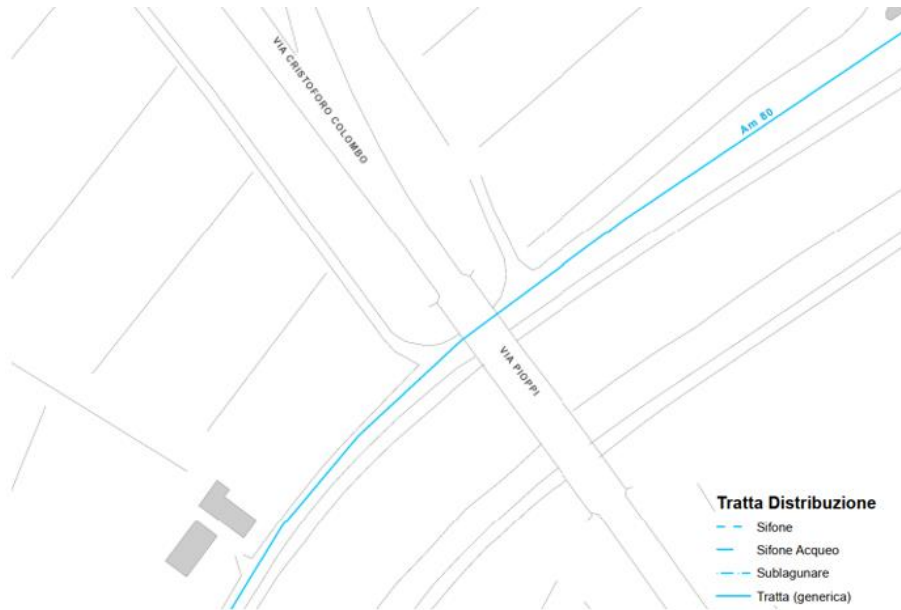
**Figura 22: Rete idrica**

Per quel che concerne la rete idrica, esiste una condotta DN80 in cemento amianto che attraversa tutta via Revedoli. Tale tubazione è interrata e, trovandosi trasversalmente all'opera oggetto dell'appalto, non interferisce con le lavorazioni di progetto.

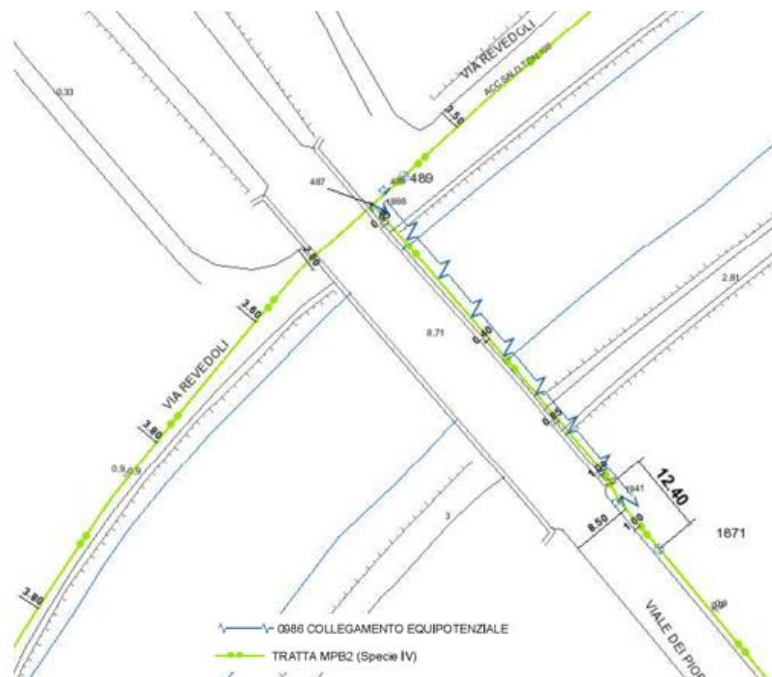
**Figura 23: Attraversamento gas**

Parallelamente alla piattaforma stradale, posizionata nell'intradosso, è posizionata la linea del gas.
